Capítulo 12.

Peligros meteorológicos – rayos y granizo

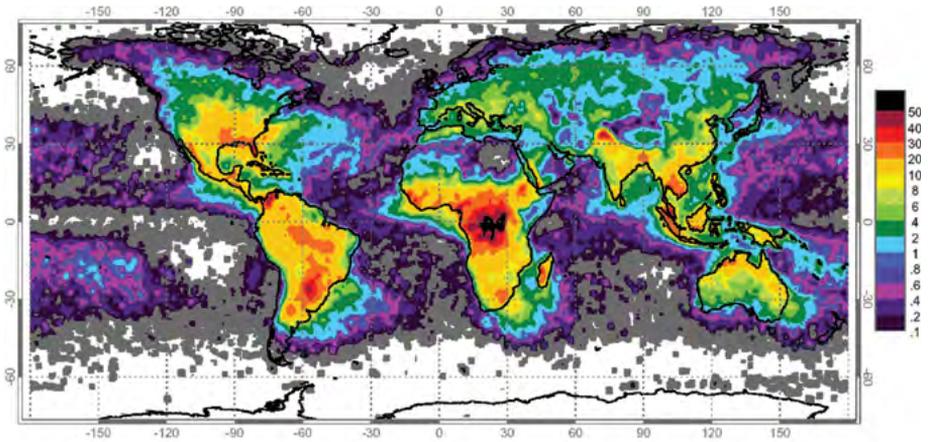
Figura 80. Promedio anual de rayos medido por el sensor LIS, las áreas que no son visualizadas por el instrumento son representados en color blanco.

Los detectores ópticos de rayos basados en satélites como el LIS (*Lightning Imaging Sensor*), del Global Hydrology Resource Center (GHRC), han permitido un estudio y seguimiento del comportamiento anual de los rayos desde 1995. Los datos provenientes de este instrumento han confirmado la mayor frecuencia de rayos en las tres zonas planteadas por Whiple (1929), siendo Colombia uno de los países con mayor número de descargas eléctricas. La figura 80 muestra el promedio anual de cantidad de rayos por km^2 para todo el planeta.

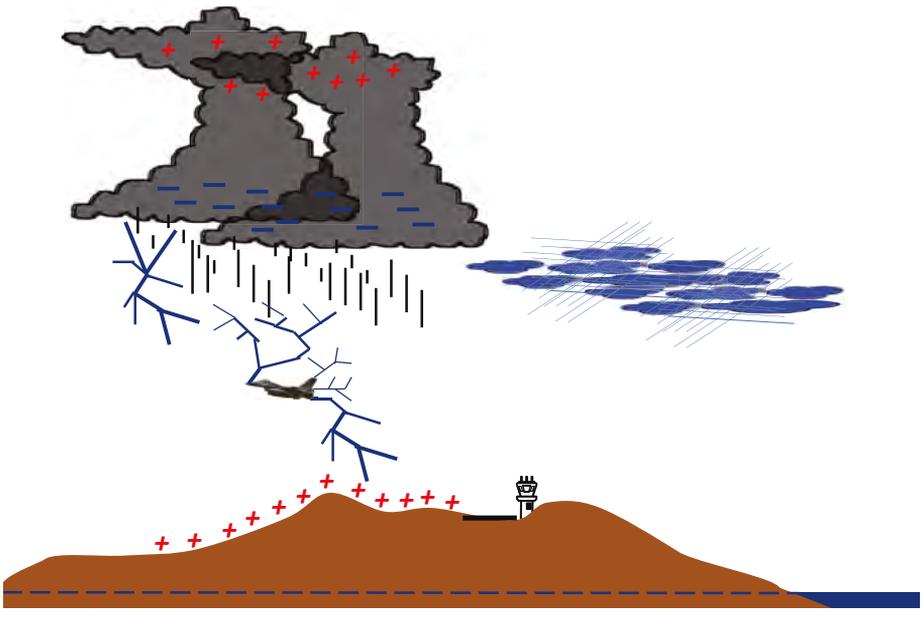
Figura 81. Impacto con rayo en aeronaves.
Fuente: elaboración propia.

Para eliminar estos problemas, las aeronaves se construyen a imitación de una jaula de Faraday (perfectamente conductora), para lo cual los materiales no metálicos (fibra de vidrio, etc.) son sometidos a diferentes procesos que les permiten soportar y distribuir uniformemente, por toda la estructura de la aeronave, la enorme carga eléctrica que porta el rayo. Según la teoría, el rayo entra por la parte delantera de la aeronave, pasa por el fuselaje y sale por la parte trasera (figura 81).

Esto es posible gracias a que el aluminio es bastante conductor y puede disipar las altas corrientes resultantes de un rayo. Sin embargo, la industria aeronáutica ha venido reemplazando el aluminio utilizado en la estructura del fuselaje, vigas de piso, estabilizadores y controles de vuelo, por la fibra de carbono, el cual es 1 000 veces más resistente que el aluminio al flujo de corriente (FAA, s.f). Aunque la fibra de carbono tiene la ventaja de ser un material mas resistente y menos pesado que el aluminio, sus desventajas incluyen una menor conductividad que el aluminio; por lo tanto, se necesita una malla o revestimiento de protección contra rayos (FAA, s.f).

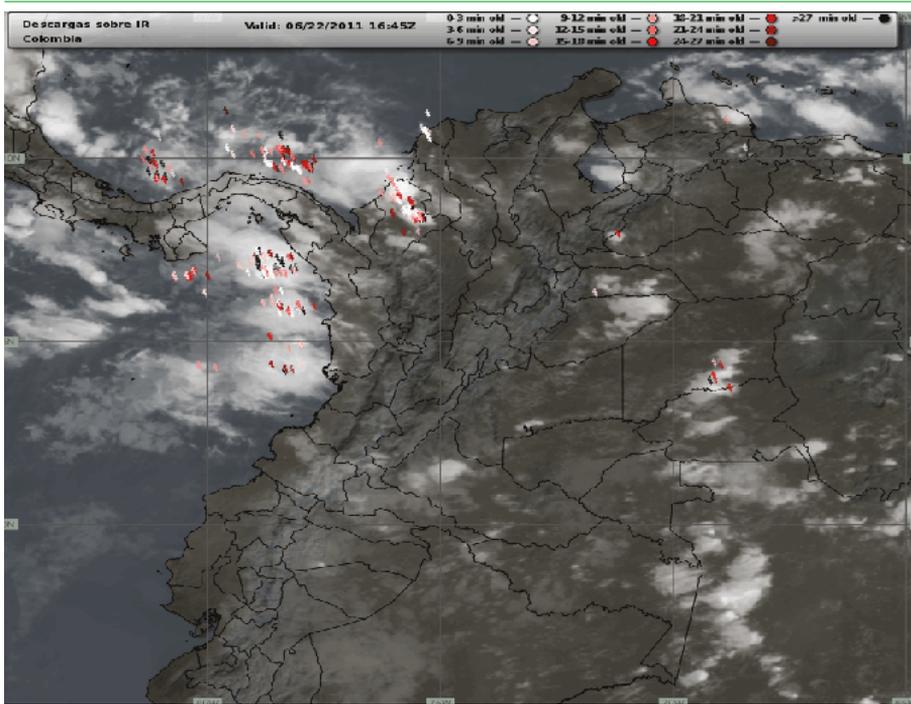
Figura 82. Representación de la frecuencia de rayos sobre una imagen satelital en el canal infrarrojo.
 Fuente: Tomado de UAEAC (s.f).

En la actualidad, no se tienen sensores con capacidad para predecir rayos, solo para detectarlos una vez se presenten. La UAEAC, por ejemplo, pone a disposición de las tripulaciones información actualizada de las descargas eléctricas detectadas los últimos 30 minutos, esta información es contrastada contra la última imagen infrarroja disponible (figura 82).

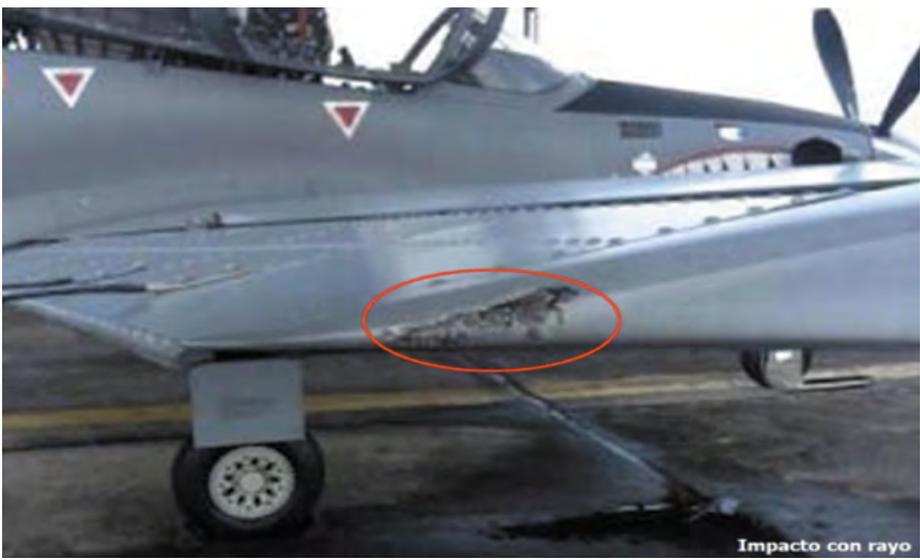
Figura 83. FAC 3106 impactado por rayo el 20/ABR/12.
Fuente: Tomado de IGEFA (2012).

A-29 FAC 3106, en el área de Puerto López, Meta (20/ABR/2012). El impacto se produce durante una misión de vuelo de prueba en la fase de ascenso para FL 250. Cuando la aeronave se encontraba a una altitud de 24 500 ft, el piloto siente un impacto fuerte y observa un destello de color azul en el área del *spinner*³² de la hélice. La aeronave no presentó fallas del sistema eléctrico, de aviónica, ni de comunicaciones. El piloto canceló la misión y se aterrizó en la Base Aérea de Villavicencio sin novedad. Aunque las condiciones meteorológicas eran favorables para la realización del vuelo, durante la inspección posvuelo se encontró marca de impacto de rayo en la punta del plano derecho de la aeronave (figura 83), sin rastro de otro lugar de entrada o de salida. En consecuencia, es necesario realizar un cambio de motor a la aeronave.

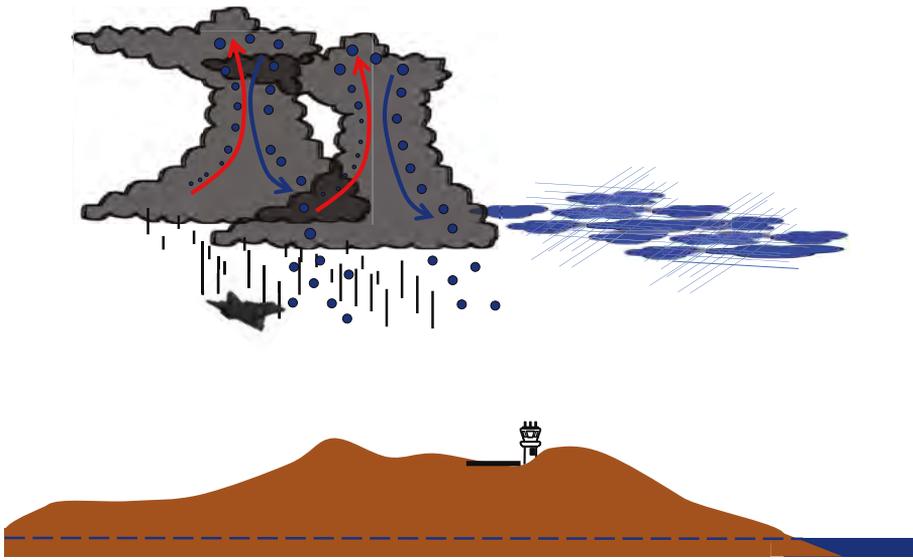
Figura 84. Impacto con hielo en aeronaves.

El granizo proviene de nubes de desarrollo vertical tipo cumulonimbos, el cual cuenta con corrientes ascendentes y descendentes. A medida que un pequeño gránulo de hielo se mueve verticalmente, se le adhieren gotas sobre-enfriadas que se solidifican al impacto y van ganando más y más peso y se convierten en granizo después de múltiples ascensos y descensos. Cuando la fuerza de gravedad (peso) supera la fuerza de flotabilidad (corrientes ascendentes), el granizo se precipita (figura 84).

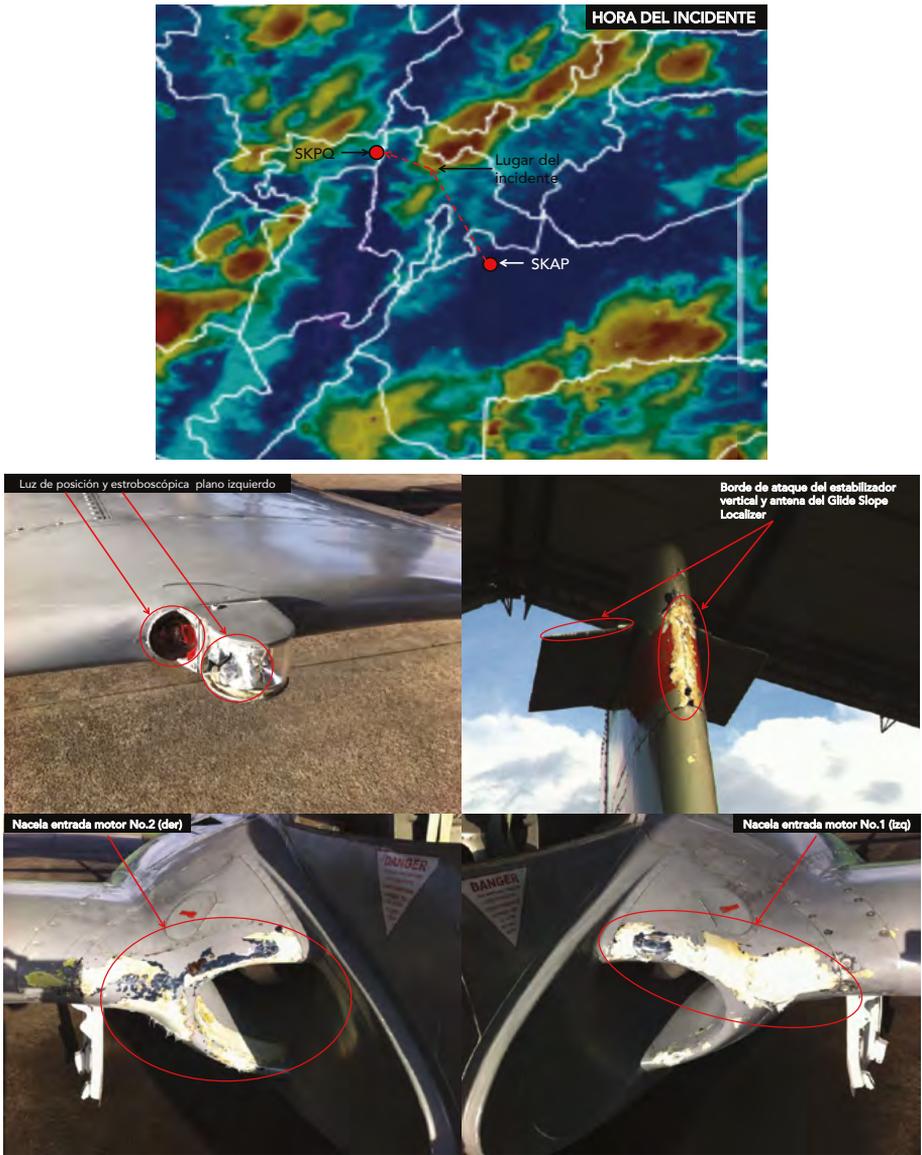
Figura 85. Imagen infrarroja con la ruta de la aeronave y daños causados por impacto con hielo.
Fuente: Tomado de IGEFA (2012).

T-37B FAC 2127 en la ruta SKAP – SKPQ (26/SEP/12). La aeronave sufrió graves daños en la estructura del avión al sobrevolar una zona de tormenta a las 16:15 hora local. El granizo causó daños en la luz de taxeo, luz de indicación del tren de aterrizaje, luz de posición y estroboscópica del plano izquierdo, nariz del avión, nacela de entrada al motor derecho e izquierdo, borde de ataque del estabilizador vertical y antena del Glide Slope Localizer (figura 85b). Las condiciones meteorológicas del punto y la ruta pueden ser visualizadas en la imagen infrarroja en la cual también se ha trazado la ruta de vuelo de la aeronave (figura 85a).
